- Luftkeimzahlbestimmungen durch Messung mittels Luftkeimsammler
- Messung mit Luftwäscher im Verhältnis 6,95 Liter Wasser mit 0,25 Liter HYDROXIL - HOCl (Hypochlorige Säure)
- Gemessenes Luftvolumen: 1.000 Liter
- Ergebnisse vor und nach der Prozedur

AQUA ELECTRA GmbH  
Am Erzweg 5 • 66839 Schmelz  
Geschäftsführer: Torsten Blug  
Tel. +49 (0) 68 87 - 888 90 65  
E-Mail: info@aqua-electra.de

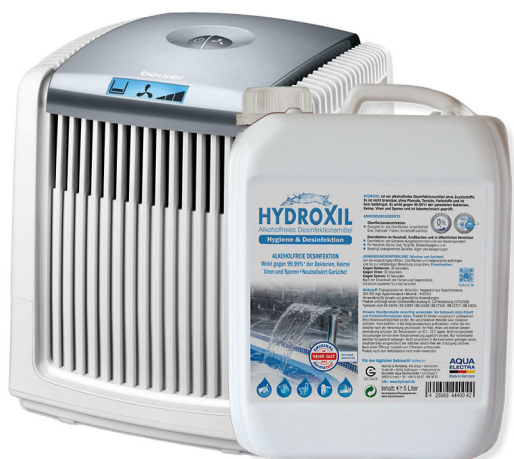
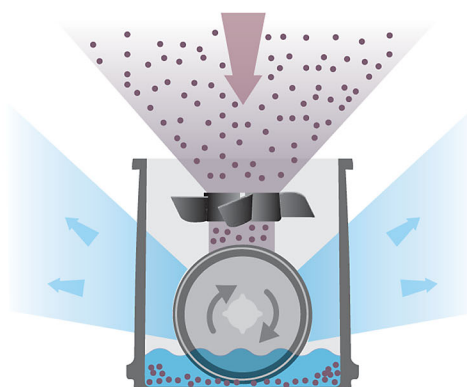
**Die Tests wurden mit folgenden Materialien durchgeführt:**  
**Einem Luftwäscher in Verbindung mit HYDROXIL - HOCl (Hypochlorige Säure)**  
**Mischungsverhältnis: 6,95 Liter Wasser plus 0,25 Liter Hydroxil**

**Funktionsweise des Luftwäschers:** Luft streicht an den drehenden Befeuchterscheiben vorbei und nimmt Wassermoleküle auf. Luftpartikel wie Hausstaub, Pollen, Tierhaare etc. haften an den Scheiben und werden im Wasserbad abgewaschen. Die gereinigte Luft strömt aus dem Luftwäscher wieder heraus. Beide Produkte sind nur über HYDROXIL Vertriebspartner\*innen zu beziehen. Weitere Produktinformationen: [www.hydroxil.de](http://www.hydroxil.de)
